## PRÜFBERICHT: P08358

### - Überprüfung der Messwerte eines 3D-Laserscansystems zur Ermittlung des Kanalrohrinnenumfangs -

**Bezeichnung des Prüfauftrags:** Überprüfung der Messwerte eines  
3D-Laserscansystems zur Ermittlung  
des Kanalrohrinnenumfangs

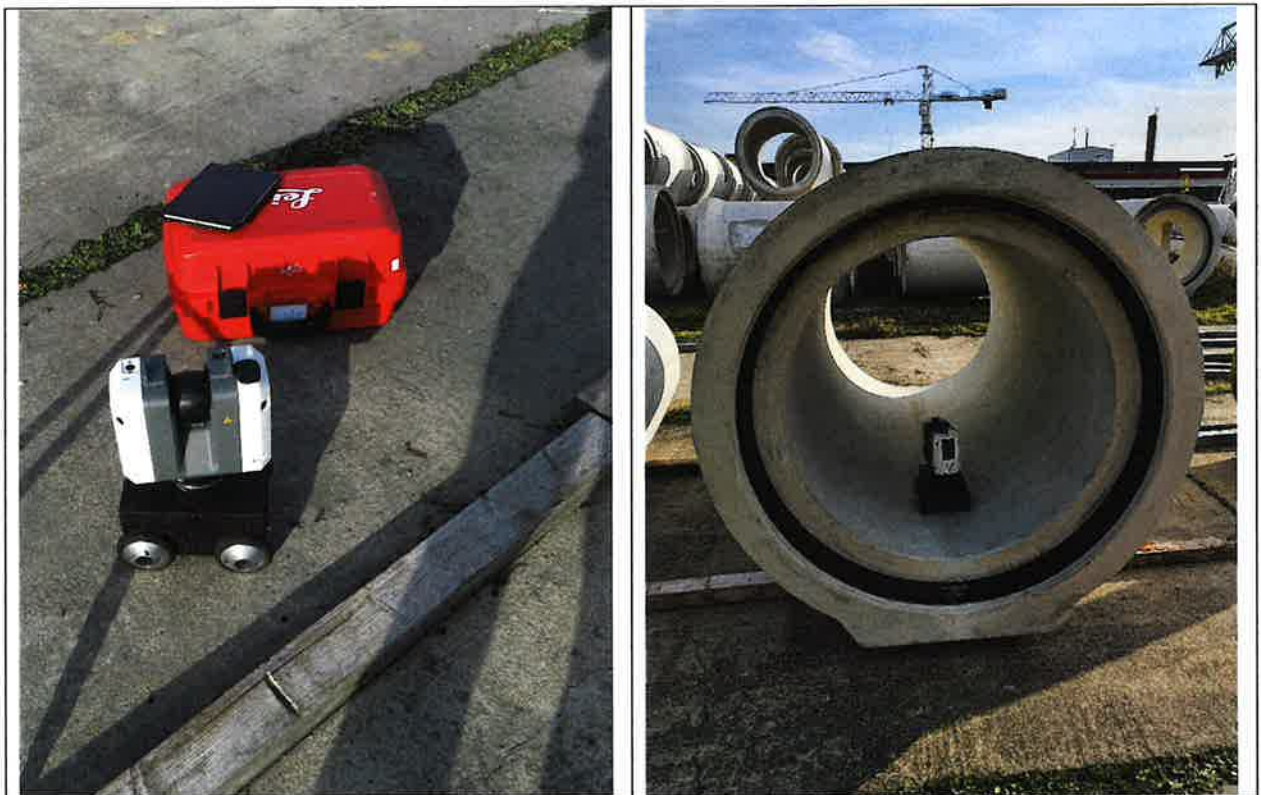
Der Auftraggeber hatte bereits im Vorfeld der IKT-Messung eigene Messungen des Kanalrohrinnenumfangs mit seinem 3D-Laserscansystem durchgeführt (vgl. Abbildung 2). Dabei wurde am Prüfkörper 1 zusätzlich eine Messung mit nasser Rohrinnenfläche vorgenommen. Die Messergebnisse wurden dem IKT am 12.11.2021 schriftlich übermittelt.

Abbildung 2: Eingesetztes 3D-Laserscansystem (links) und Anwendung im Rohr (rechts)

Die GEODOC GmbH verfügt über ein 3D-Laserscansystem (Produktbezeichnung: Leica RTC360), mit dem der Innenumfang von Kanalrohren hochgenau vermessen werden kann. Da für die Konfektionierung von Schlauchlinern eine genaue Ermittlung des Kanalrohrinnenumfangs erforderlich ist, könnten die Ergebnisse einer derartigen Vermessung hierfür verwendet werden.
